## 事故 事例

### サブフック干渉によるメインフックのつり荷落下事故

大型クレーン

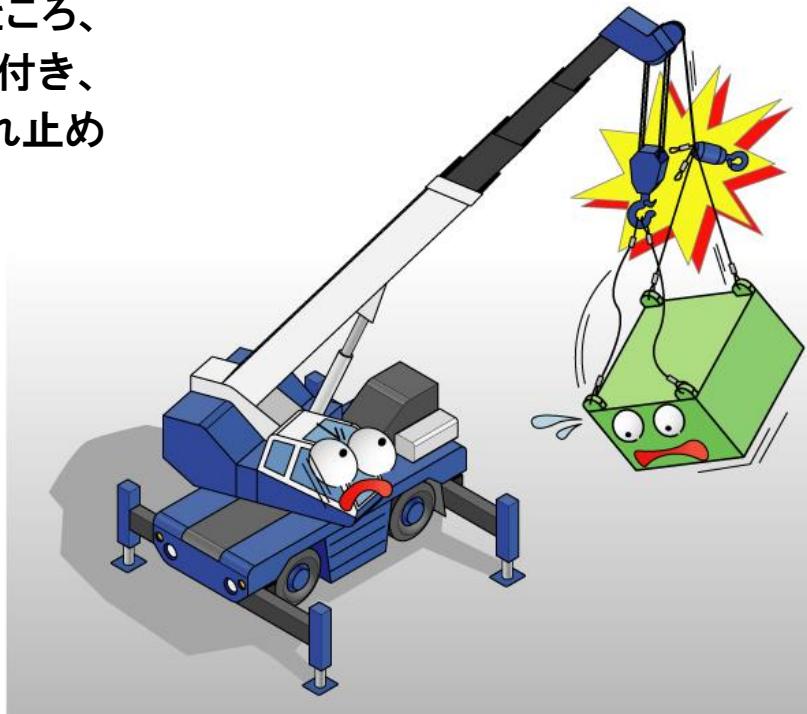
メインフックを巻き下げたところ、つり具がサブフックに絡み付き、メインフックより外れて(外れ止め損傷)荷物が落下した。

- ・フック位置の確認不足。  
(サブフックの位置が、メインフックのつり具に引っ掛かるところにあった)

使用しないフックは巻き上げ、確認しながら作業する

- ・ブーム起伏操作または伸縮操作を行うと、フックが巻き上げ・巻き下げる状態になります。フックの位置には常に注意し、フックが干渉し絡み付かないようにしてください。
- ・フックが見えない場合は、合図者を置きフック位置の確認をしてください。
